PIKSHOUSE [030]

AUJOURD'HUI LA MAISON A BASSE ENERGIE, DEMAIN LA MAISON PASSIVE

LOGEMENT COLLECTIF- RENOVATION

Rue Richard Kips 20, 1040 Etterbeek

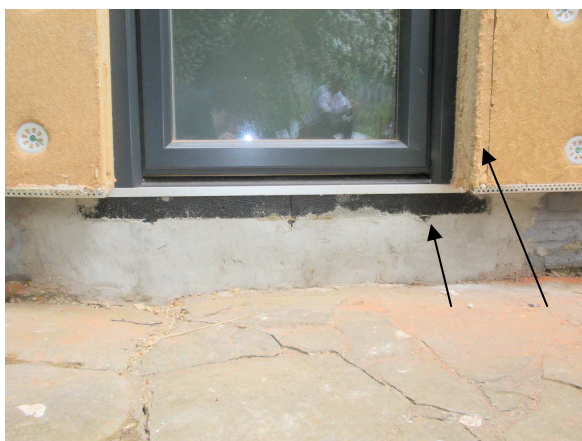
On constate souvent un pont thermique au niveau de la transition mur extérieur – fenêtre. En faisant passer l'isolation jusqu'au profilé de fenêtre, ce problème peut être parfaitement résolu. Pour prévenir les ponts thermiques à hauteur des seuils et des tablettes de fenêtre, ces éléments peuvent être isolés par une membrane au bas du mur et l'on peut utiliser du verre cellulaire. Pour éviter de pratiquer des ouvertures d'évacuation pour la hotte de cuisine et le sèche-linge, on a opté pour une hotte à régénération et un sèche-linge à condensation avec pompe à chaleur intégrée.
