AVENUE BESME [054] :

BATIMENT CLASSE ET BASSE ENERGIE: LE DEFI

BUREAUX ET LOGEMENT COLLECTIF - CONSTRUCTION NEUVE

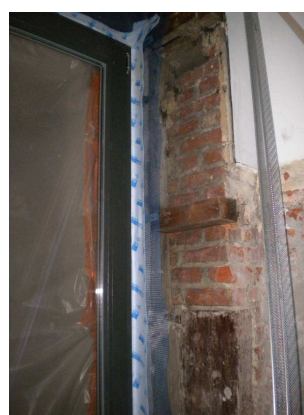
L'étanchéité à l'air a été améliorée en de nombreux points :

- En toiture: par le placement d'un pare-vapeur continu sous toute la toiture rénovée.
- Au niveau des châssis: les châssis rénovés ont les batées de leurs dormants traitées par injection de mousse. Pour les châssis rénové l'étanchéité à l'air est assurée par une bande de raccord spécialement conçu pour le raccord entre la menuiserie et le gros œuvre.
- Au niveau des linteaux de baies : placement d'un frein vapeur et remplissage des caissons des volets (les volets ont été retirés) par de l'isolant.
- Au niveau du grand aéra: par le placement d'une verrière qui produit une nouvelle étanchéité.

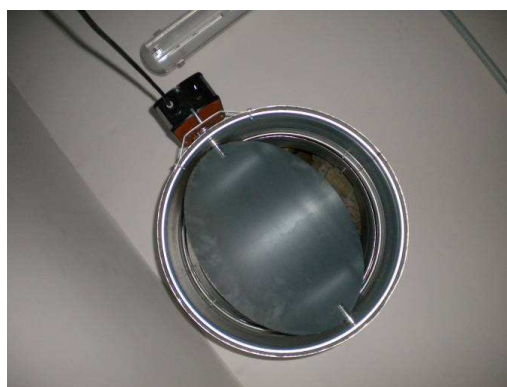
La trémie de l'ascenseur se trouvant également dans le volume chauffé, la ventilation naturelle de la trémie aurait eu un grand impact négatif sur l'étanchéité du bâtiment. Un système permettant de régler la ventilation de la trémie par un clapet automatique solutionne ce problème. Le clapet ne s'ouvre que s'il y a nécessité de désenfumage ou quand la qualité de l'air n'est plus suffisante. En utilisant ce système il est permis lors du test d'étanchéité de fermer le clapet ce qui améliore nettement le résultat. Ces systèmes n'étant pas encore approuvés en Belgique, le maître d'ouvrage a demandé une dérogation.

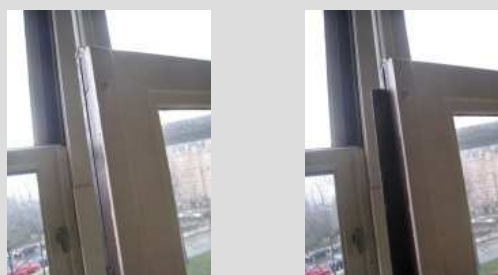
Une attention particulière avait été apportée au niveau de l'étanchéité lors de la construction du bâtiment il y a 80 ans comme l'atteste le détail au niveau de la fermeture des ouvrants de fenêtre du bow window d'origine. La rotation de la poignée entraîne la descente d'une gâche continue.
