## RUE GERARD [058]

### RENDRE UN IMMEUBLE DE RAPPORT PERFORMANT DE MANIERE DURABLE

Logement collectif – rénovation et extension

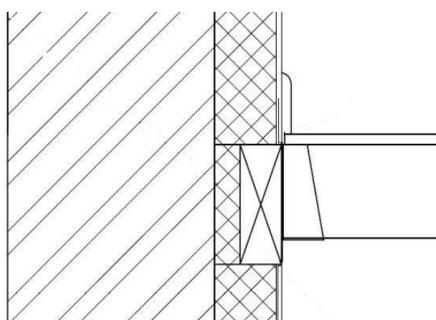
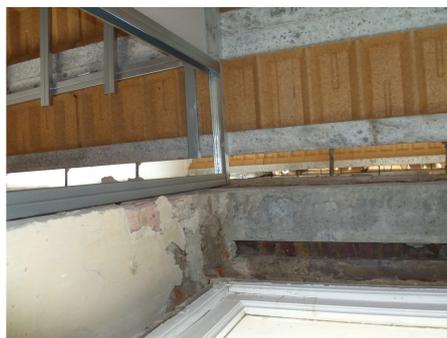
## UNE ISOLATION DE FACADE OPTIMALE

En façade avant, une isolation intérieure a fatalement été mise en place étant donné son caractère particulier à rue. Dans ce cas, le comportement hygrothermique de la paroi est complètement perturbé par rapport à la situation initiale. En effet, le mur de brique devient beaucoup plus froid en raison de l'isolation et des risques de condensation peuvent apparaître à l'interstice brique-isolant (partie la plus froide). La mise en place d'un freine-vapeur à diffusion variable permet de limiter le risque de condensation par un phénomène de rediffusion de l'accumulation estivale en période hivernale. Cependant, la question se pose au raccord du plancher qui est traversant et forme à la fois un pont thermique et une discontinuité d'étanchéité. Afin d'éviter cette problématique, la solution de mise en œuvre a été de désolidariser la structure de cette façade par la mise en place d'une gîte 8/23 portant sur les mitoyens et venant reprendre le plancher. Cette option permet la continuité à la fois de l'étanchéité à l'air et de l'isolation. La même solution a été préconisée pour l'isolation extérieure de la façade arrière mais cette fois-ci dans le sens inverse : désolidarisation des nouveaux balcons en béton autoportants.

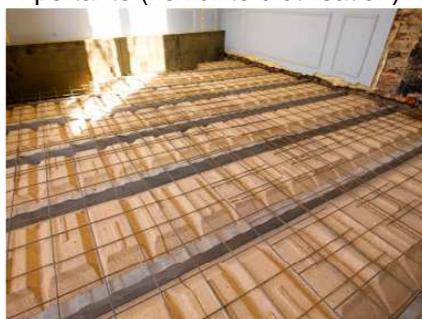
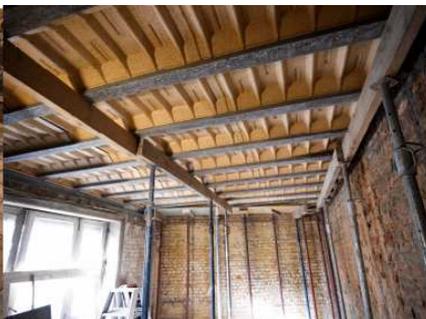
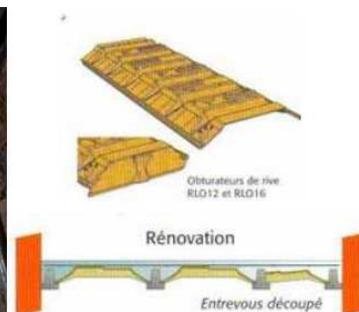
## CLIN D'ŒIL

Les planchers des appartements devaient être remplacés (état avancés, pas de performances acoustiques etc...). Il a opté pour un plancher semi-préfabriqué composé de poutres en béton précontraint renforcées d'un treillis raidisseur, d'entrevous moulés en fibre de bois de forme voûtée avec des nervures de renfort transversales. Une alternative au coffrage perdu...
